Rinaturalizzazione della Magliasina

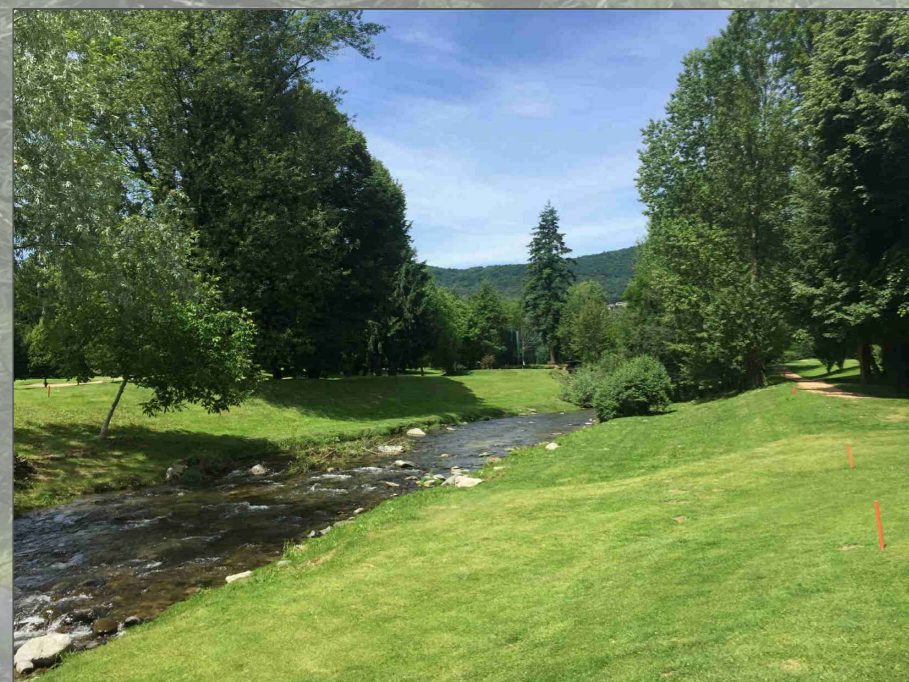
Sponde addolcite ed aree di esondazione controllata.

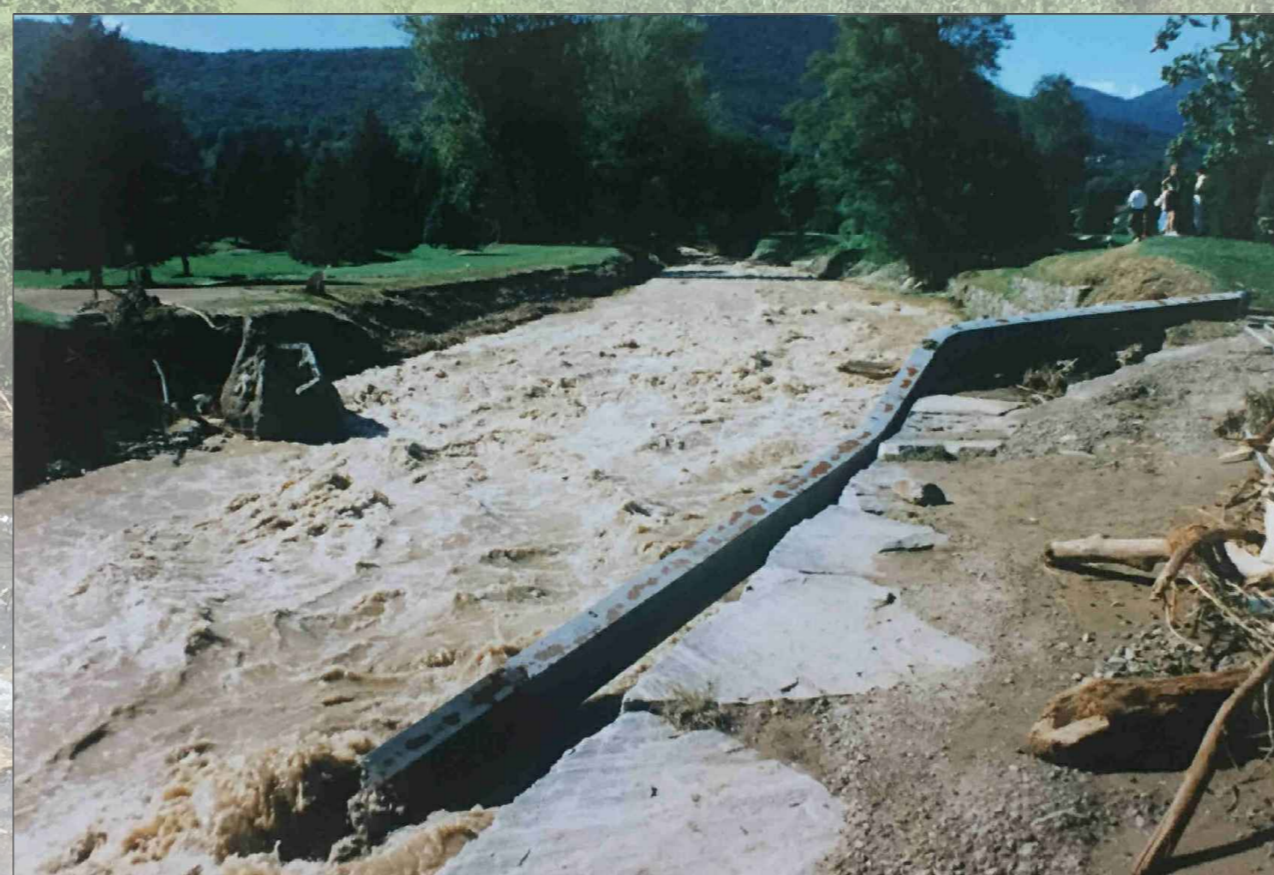
Nel Settembre 1998 sul Malcantone si scatenò un nubifragio con precipitazioni di eccezionale intensità. Il deflusso, accompagnato da colate detritiche locali, trascinò con sé un'ingente quantità di materiale inerte e legname, trasportando il tutto fino alla Magliasina. Durante i lavori di ripristino del fiume, terminati nel 2002, sono state utilizzate tecniche miste d'ingegneria, cercando di ricreare la tipica dinamica del torrente.

Alluvione 1998: i danni lungo il green. Da notare, la parte rimanente della passerella divelta dalla forza delle acque.

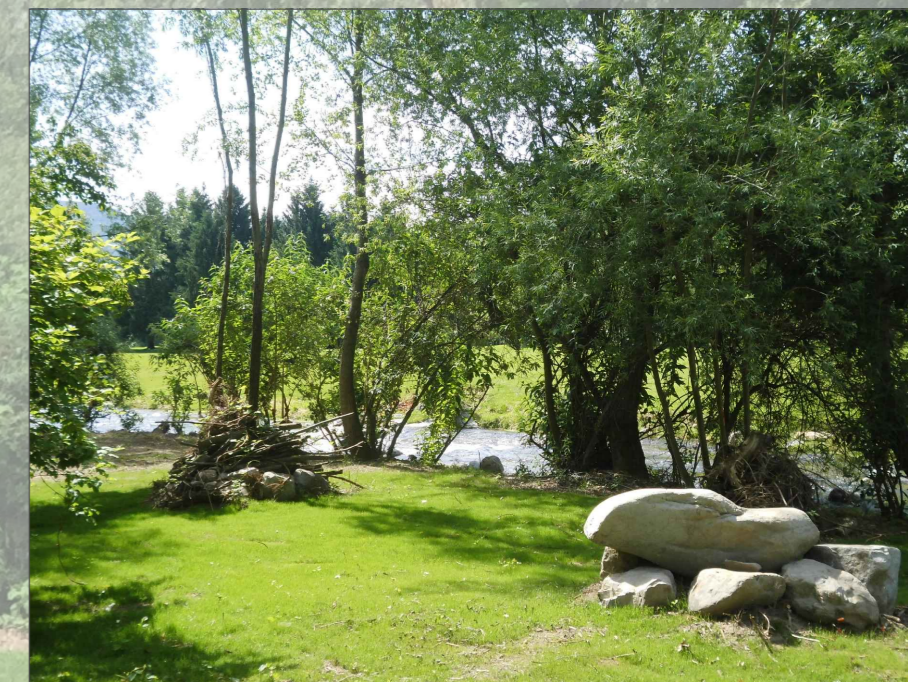
Zone per la nidificazione di lucertole, salamandre, piccoli mammiferi ed insetti.

Anche l'habitat per la fauna ittica è stato notevolmente migliorato, inserendo dei punti per la strutturazione dell'alveo di magra formati da blocchi ciclopici il cui scopo è quello di creare, zone di acqua profonda per lo sviluppo dei pesci. Sulle sponde invece, sono state realizzate delle zone di nidificazione per piccoli rettili (lucertole, salamandre) e mammiferi impiegando ramaglia e pietrame.

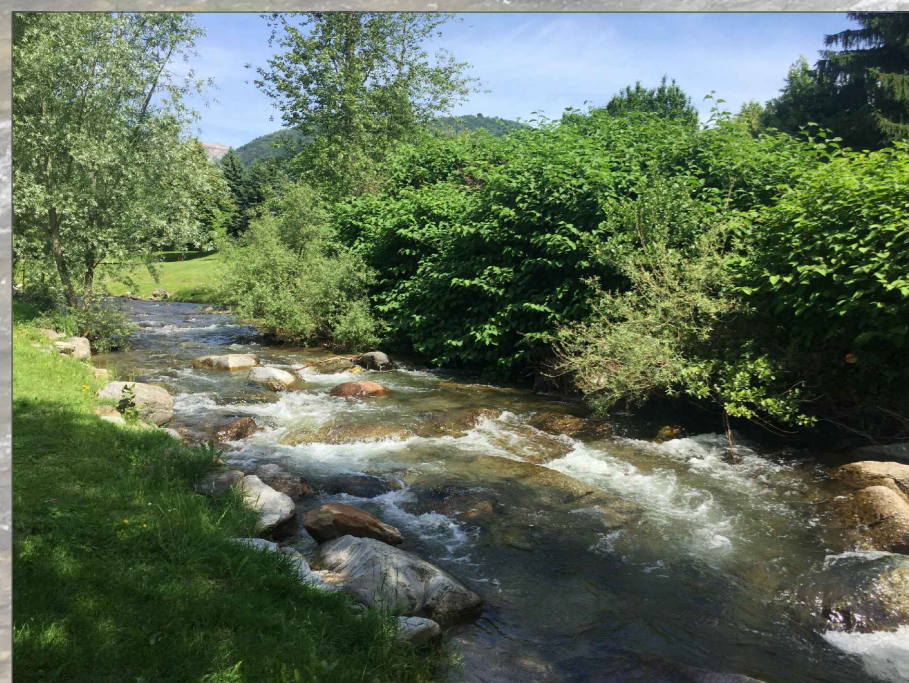
Massi semi sommersi oltre a strutturare l'alveo creano importanti micro-habitat per lo sviluppo di avannotti.
